米子八幡神社の棟札と本殿・拝殿の建築年代に係わる研究

「近世木造建造物の科学的年代測定に関する基礎的研究」

2015年7月30日

八幡神社崇敬士

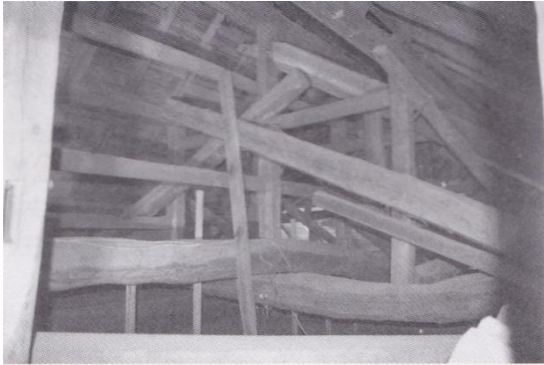
図 3-17 八幡神社拝殿小屋組

- ・ 拝殿向拝の虹梁は本殿と比較して渦が正円に近く、彫りは細い。寛政 11 年棟札に対応する材とみられる (図 3-23)。ただし、向拝卷斗上実肘木の渦は本殿虹梁の曲線と似て楕円形を呈し、彫りも太くなっている。 *実肘木 (さねひじき)
- ・ これからみると、天保の本殿再建とは同時か、その後の慶応もしくは明治の造替時に、拝殿の屋根を大きく改修した可能性が考えられる。また、小屋組が本殿と拝殿でよく似ているのも同時造替の結果と言えよう。

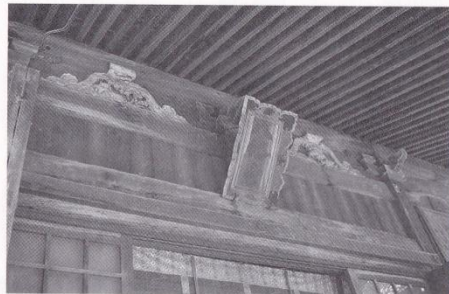
図3-20 拝殿軒下： 墓股 [左] と木鼻 [右]

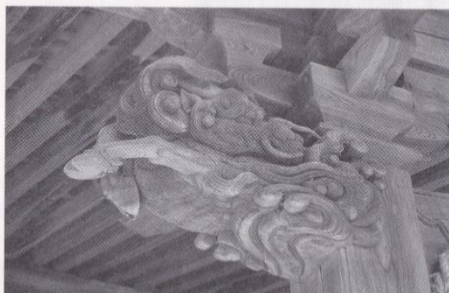
・向拝柱虹梁レベルにある麒麟獅子の木鼻は、大正 15 年棟札【翻刻 18】にいう「八幡神社改築仮殿兼神饌所」(社務所改築)事業を指揮した工事設計者、富次精齋の作と伝える (図 3-21)。当初の木鼻 2 枚は、拝殿・幣殿境に移されている (図 3-22)。

図3-21 富次精齋の作と伝える拝殿向拝の麒麟獅子木鼻 (山村賢治撮影)

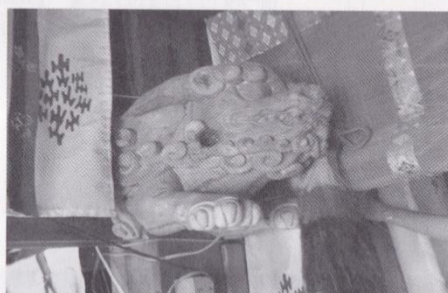
図3-22 拝殿・幣殿境に移された旧向拝の木鼻

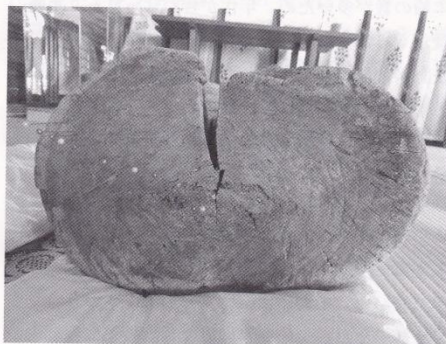
図 3-79 立膝女神像 (A) 底面 12 年輪
